Raport de evaluare

Nume client:	Marian Dumitru	Numar contract:
Raport numar:	0000000053297-DE29	Referinta numar:00029
Nr. de inmatriculare	-

OPEL INSIGNIA 2.0 CDTI

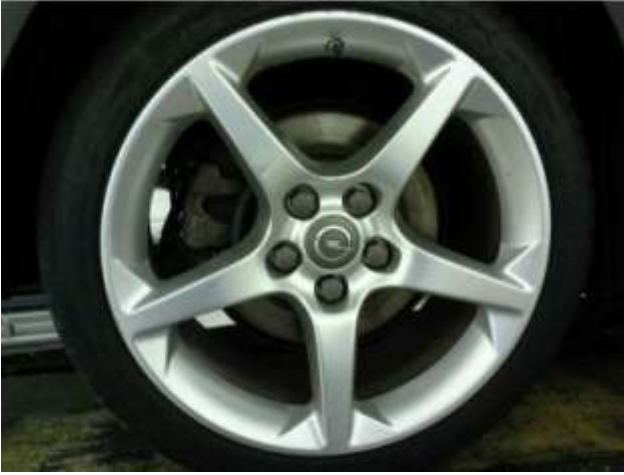
1. Janta dreapta spate
2. Partea dreapta
3. Janta stanga spate
4. Prag partea dreapta
5. Spoiler fata partea stanga
6. Spoiler fata central
7. Spoiler fata dreapta
8. Capota
9. Capota

Julita / Zgaraiata
Lovitura / Infundat usor
Julita / Zgaraiata
Lovitura / Infundat
Lovit
Lovituri pietre
Lovituri pietre
Lovitura
Afectat lacul
